# 第3章 現在の森林の姿

(平成29年度～令和元年度現況把握調査結果より)

## 1. 現在の森林状況

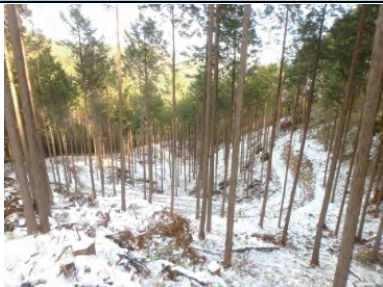
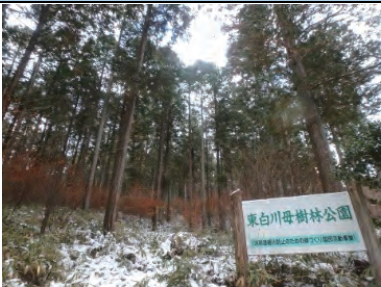
| 区分記号 | | 区分概況 | | 森林の状況 |
|---|---|---|---|---|
| A<br>スギ・ヒノキ人工林 | A1 | | | <ul style="list-style-type: none"> <li>・林齢が整った一斉林</li> <li>・枝打ちや間伐等の施業が継続されている。</li> <li>・下草が生えている</li> </ul> |

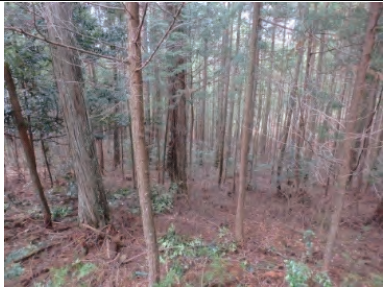
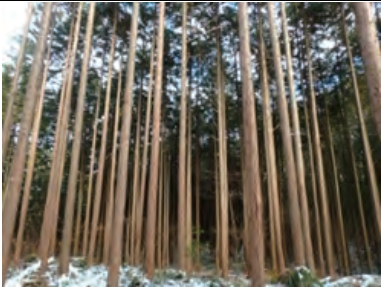
| 区分記号 | | 区分概況 | | 森林の状況 |
|---|---|---|---|---|
| | A2 | | | <ul style="list-style-type: none"> <li>・林齢にばらつきがある</li> <li>・枝打ち、間伐はしてあるが、2回目以降の施業が遅れている</li> <li>・下草が少ない</li> </ul> |

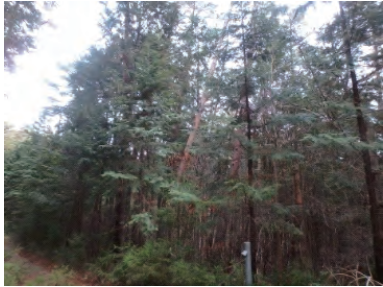
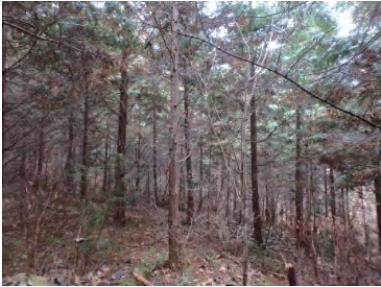
| 区分記号 | | 区分概況 | | 森林の状況 |
|---|---|---|---|---|
| | A3 | | | <ul style="list-style-type: none"> <li>・植林して以降は何も施業されていない</li> <li>・アカマツ等が混生する林分が見られる</li> <li>・下草がほとんどない</li> </ul> |

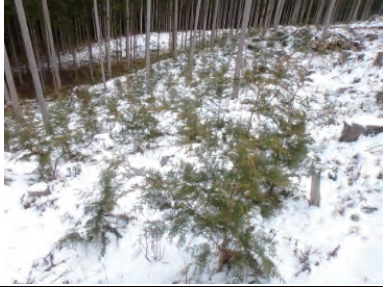
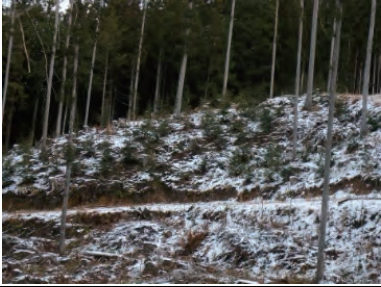
| 区分記号 | | 区分概況 | | 森林の状況 |
|---|---|---|---|---|
| B<br>スギ・ヒノキ人工林（幼齢林） | B1 | | | <ul style="list-style-type: none"> <li>・15年生以下の幼齢林</li> <li>・下刈り等、施業されている</li> </ul> |

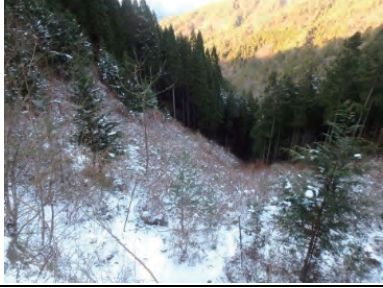
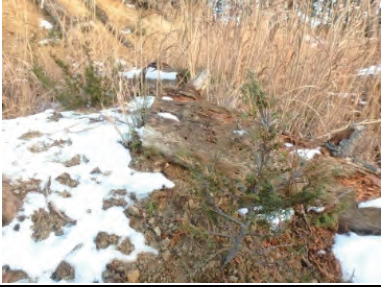
| 区分記号 | | 区分概況 | | 森林の状況 |
|---|---|---|---|---|
| | B2 | | | <ul style="list-style-type: none"> <li>・15年生以下の幼齢林</li> <li>・下刈り等、施業されていない。</li> </ul> |

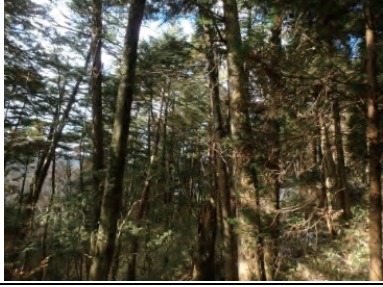
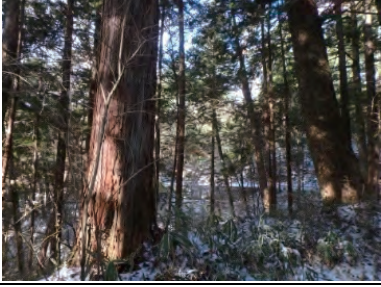
| 区分記号 | | 区分概況 | | 森林の状況 |
|---|---|---|---|---|
| C<br>針葉樹天然林 | — | | | <ul style="list-style-type: none"> <li>・ヒノキのほか、自然発生したアカマツやモミが生育し、概ね天然林の様相を呈する</li> <li>・材として活用できる大径木が生育する</li> </ul> |

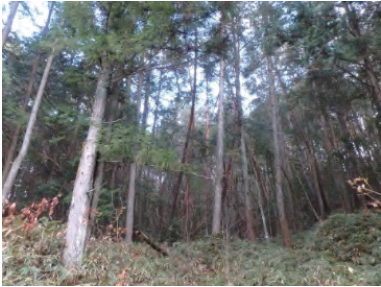
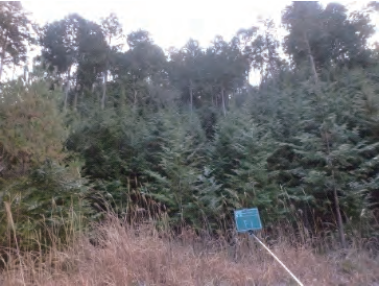
| 区分記号 | | 区分概況 | | 森林の状況 |
|---|---|---|---|---|
| D<br>針広混交林<br>（針葉樹中心） | D1 | | | <ul style="list-style-type: none"><li>・ヒノキやスギにアカマツや広葉樹が混生する</li><li>・除間伐等、施業されている</li><li>・ヒノキの複層林を含む</li></ul> |

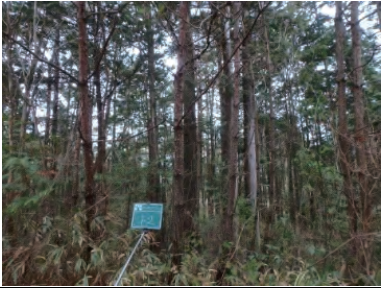
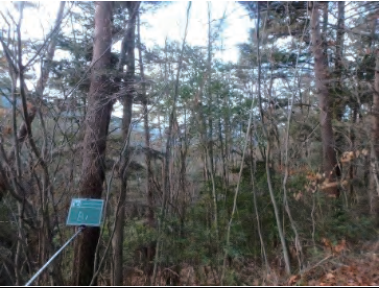
| 区分記号 | | 区分概況 | | 森林の状況 |
|---|---|---|---|---|
| | D2 | | | <ul style="list-style-type: none"><li>・ヒノキやスギにアカマツや広葉樹が混生する</li><li>・材として活用できる大径木が生育する</li><li>・植林して以降は何も施業されていない</li></ul> |

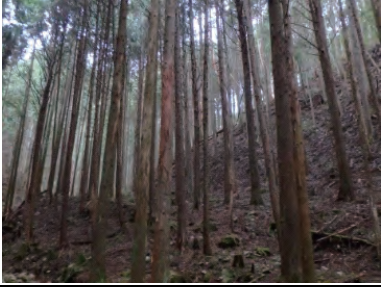
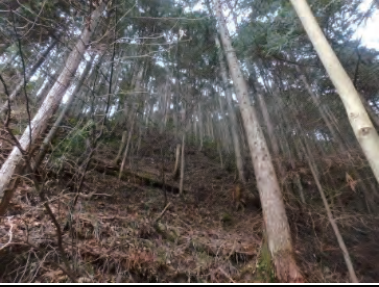
| 区分記号 | | 区分概況 | | 森林の状況 |
|---|---|---|---|---|
| | D3 | | | <ul style="list-style-type: none"><li>・ヒノキやスギにアカマツや広葉樹が混生する</li><li>・下刈りと 1 回程度の間伐が行われているが、それ以降は何も施業されていない</li></ul> |

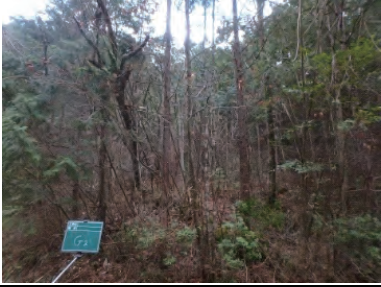
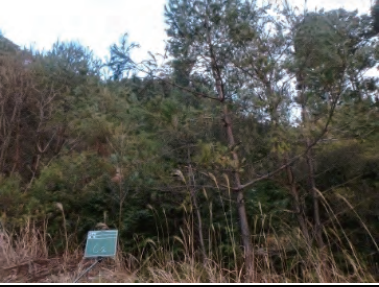
| 区分記号 | | 区分概況 | | 森林の状況 |
|---|---|---|---|---|
| | D4 | | | <ul style="list-style-type: none"><li>・ヒノキやスギにアカマツや広葉樹が混生する</li><li>・林齢や林分によらつきがある。</li></ul> |

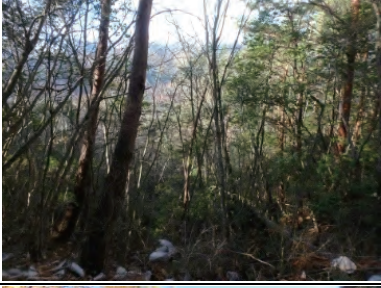
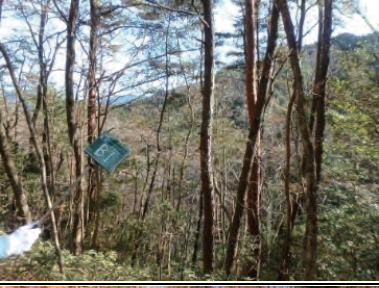
| 区分記号 | | 区分概況 | | 森林の状況 |
|---|---|---|---|---|
| E<br>針広混交林<br>（広葉樹中心） | E1 | | | <ul style="list-style-type: none"><li>・広葉樹のほかアカマツ等が混生する</li><li>・材として活用できる大径木が生育する</li></ul> |

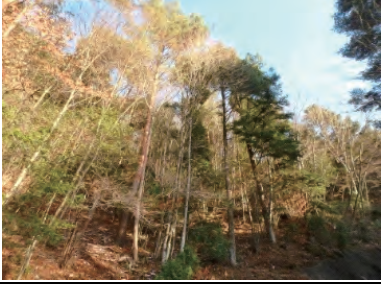
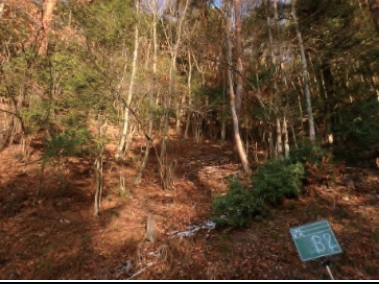
| 区分記号 | | 区分概況 | | 森林の状況 |
|---|---|---|---|---|
| | E2 | | | <ul style="list-style-type: none"><li>・40 年生以下の広葉樹のほかアカマツ等が混生する</li></ul> |

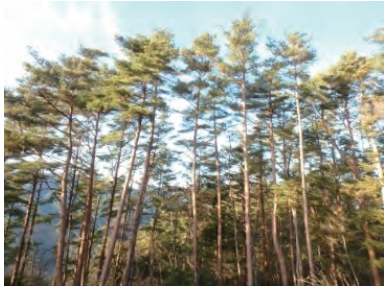
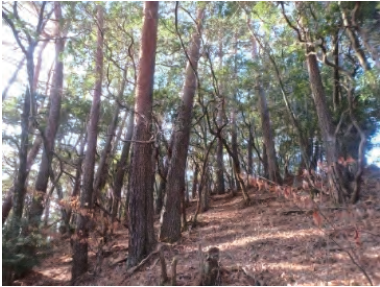
| 区分<br>記号 | | 区分概況 | | 森林の状況 |
|---|---|---|---|---|
| F<br>アカマツ林 | F1 | | | <ul style="list-style-type: none"> <li>・主にアカマツが優占する</li> <li>・マツタケ林（二段林）として施業されている林分のほか、今後マツタケ林になると思われる森林を含む</li> </ul> |

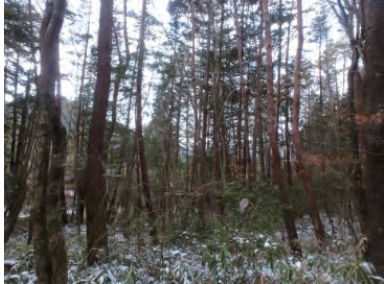
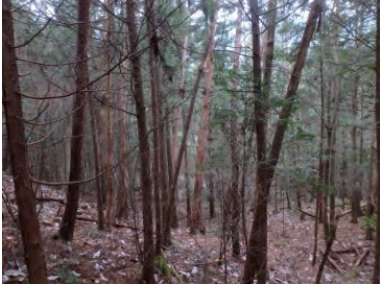
| 区分<br>記号 | | 区分概況 | | 森林の状況 |
|---|---|---|---|---|
| | F2 | | | <ul style="list-style-type: none"> <li>・アカマツが優占するが、広葉樹と混生する</li> <li>・低木類が多い</li> </ul> |

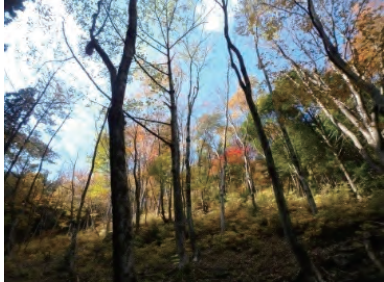
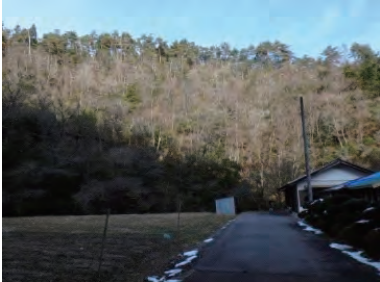
| 区分<br>記号 | | 区分概況 | | 森林の状況 |
|---|---|---|---|---|
| G<br>広葉樹林 | G1 | | | <ul style="list-style-type: none"> <li>・広葉樹林</li> <li>・多数の樹種が混生する</li> <li>・材として活用できる大径木がある</li> </ul> |

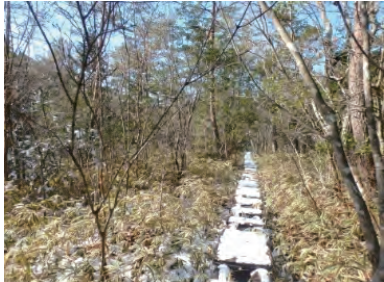
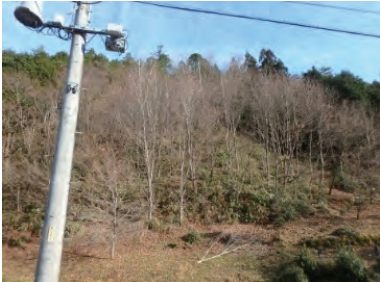
| 区分<br>記号 | | 区分概況 | | 森林の状況 |
|---|---|---|---|---|
| | G2 | | | <ul style="list-style-type: none"> <li>・広葉樹林</li> <li>・多数の樹種が混生する</li> <li>・末口 10cm 以下の小径木が多く、ヤブ状の林分が見られる</li> </ul> |

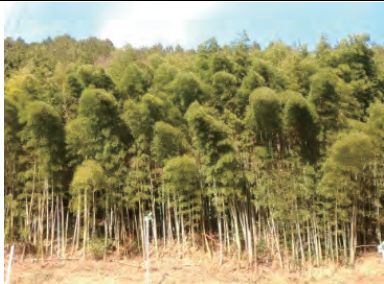
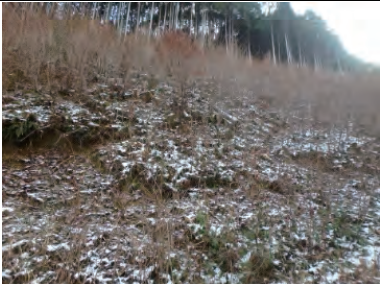
| 区分<br>記号 | | 区分概況 | | 森林の状況 |
|---|---|---|---|---|
| H<br>その他 | - | | | <ul style="list-style-type: none"> <li>・竹林、未立木地、崩壊地、伐採跡地等</li> </ul> |
